# INSPECTION TELEVISEE DES RESEAUX D'ASSAINISSEMENT

Client : Mairie de Castelnau Médoc

Chantier : Rue de l'Eglise  
Castelnau Médoc  
EP

Référence du dossier : 957/15  
Date d'inspection : 10/12/2015  
Distance totale inspectée : 145.00 ml  
Distance totale non inspectée : 0.00 ml  
Distance Totale : 145.00 ml

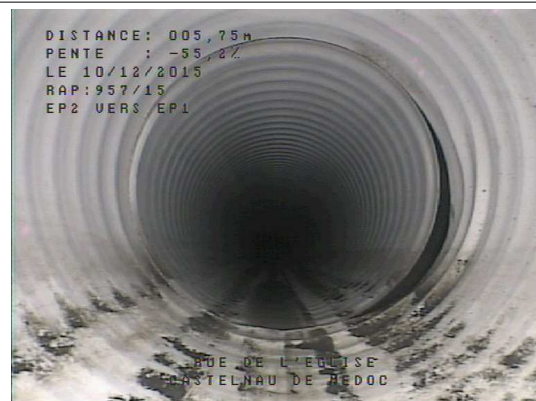
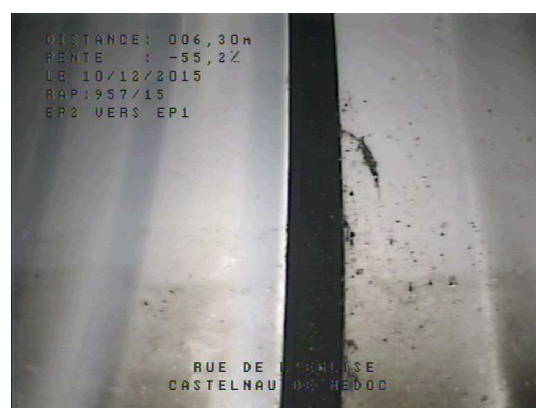
Distance	Pente	Compteur
	6.55 ml	-55.2 mm/m	00:00:19
Observation au niveau d'un assemblage.			
(BAA.B) Déformation - horizontale de 3 heures à 5 heures Réduction de la largeur = 3% Remarques : Ovalisation

6.55 ml (BAA.B) Déformation - horizontale de 3 heures à 5 heures

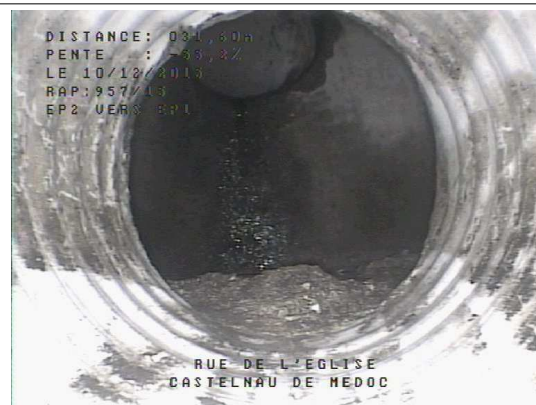
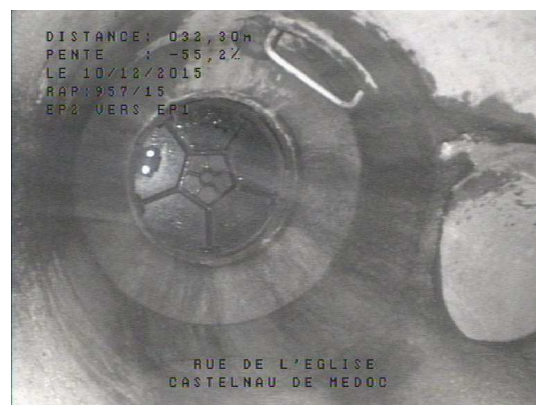
Distance	Pente	Compteur
	32.70 ml	-55.2 mm/m	00:02:09
(BCE.A) Type du noeud d'arrivée - regard de visite Référence du noeud = EP1 (BCA.F.A) Raccordement du branchement - raccord autre que culotte - raccordement ouvert à 6.8 heures (BDB) arrivée en chute

32.70 ml (BCA.FA) Raccordement du branchement - raccord autre que culotte - raccordement ouvert à 6.8 heures

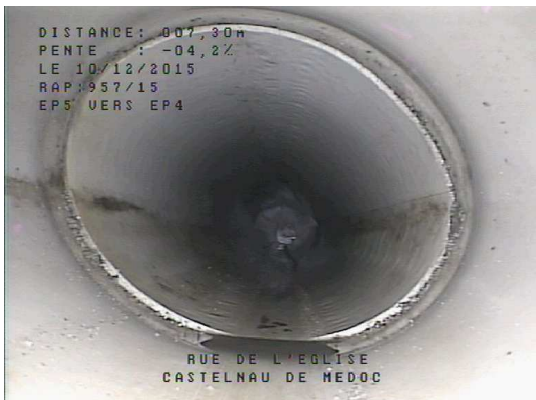
Distance	Pente	Compteur
	7.75 ml	-26.6 mm/m	00:00:35
Observation au niveau d'un assemblage.			
(BAA.A) Déformation - verticale de 7 heures à 1 heure (Modification 1) Réduction de la hauteur = 30%

7.75 ml (BAA.A) Déformation - verticale de 7 heures à 1 heure (Modification 1)

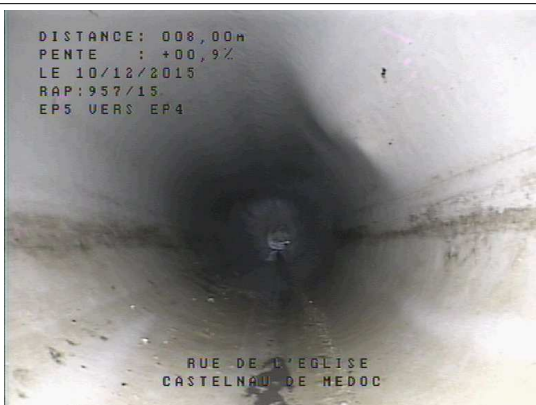
Distance	Pente	Compteur
	8.70 ml	5.6 mm/m	00:00:48
(BAA.A) Déformation - verticale de 7 heures à 1 heure (Fin 1) Réduction de la hauteur = 10%

8.70 ml (BAA.A) Déformation - verticale de 7 heures à 1 heure (Fin 1)

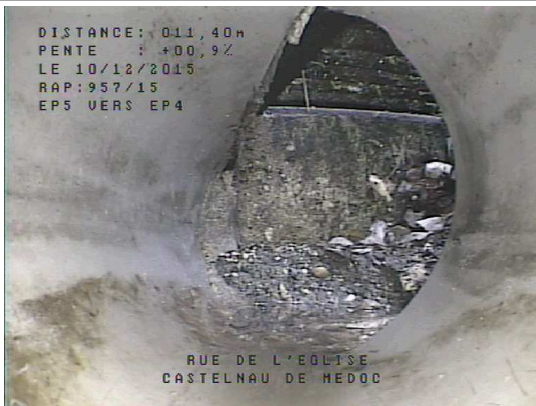
Distance	Pente	Compteur
	11.75 ml	5.1 mm/m	00:01:11
(BAB.C.A) Fissure - fissure ouverte - longitudinale à 12 heures Largeur de la fissure = 2mm Remarques : Fissure sur 5cm.

11.75 ml (BAB.C.A) Fissure - fissure ouverte - longitudinale à 12 heures

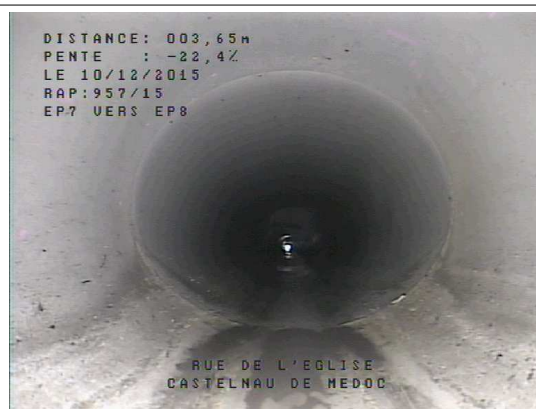
*(BAA.A) Déformation - verticale de 12 heures à 6 heures (Début 1)*

Réduction de la hauteur = 15%

Forte ovalisation

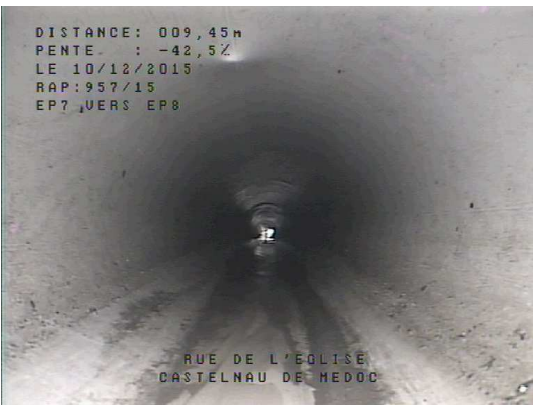
9.95 ml	-1.8 mm/m	00:00:46	
<p>(BAA.A) Déformation - verticale à 12 heures Réduction de la hauteur = 3% Remarques : Poinçonnement</p>				<p>DISTANCE: 009,45m PENTE : -42,5% LE 10/12/2015 RAP:957/15 EP7 VERS EP8</p> <p>RUE DE L'EGLISE CASTELNAU DE MEDOC</p> <p>DISTANCE: 009,75m PENTE : -30,8% LE 10/12/2015 RAP:957/15 EP7 VERS EP8</p> <p>RUE DE L'EGLISE CASTELNAU DE MEDOC</p>

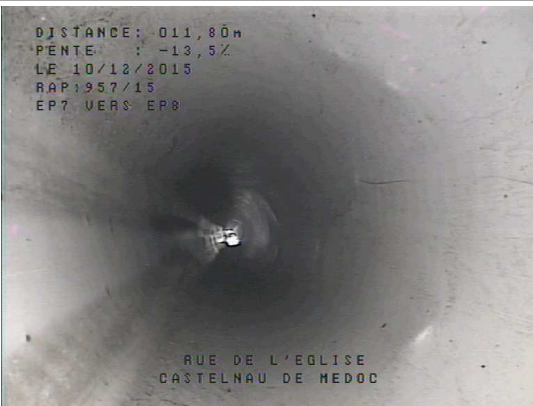
11.95 ml	-13.5 mm/m	00:01:16	
<p>(BAB.C.A) Fissure - fissure ouverte - longitudinale à 12 heures (Début 2) Largeur de la fissure = 1mm (BAA.A) Déformation - verticale à 2 heures Réduction de la hauteur = 2% Remarques : Poinçonnement</p>				<p>DISTANCE: 011,80m PENTE : -13,5% LE 10/12/2015 RAP:957/15 EP7 VERS EP8</p> <p>RUE DE L'EGLISE CASTELNAU DE MEDOC</p> <p>DISTANCE: 011,85m PENTE : -13,5% LE 10/12/2015 RAP:957/15 EP7 VERS EP8</p> <p>RUE DE L'EGLISE CASTELNAU DE MEDOC</p>

11.95 ml (BAB.C.A) Fissure - fissure ouverte - longitudinale à 12 heures (Début 2)

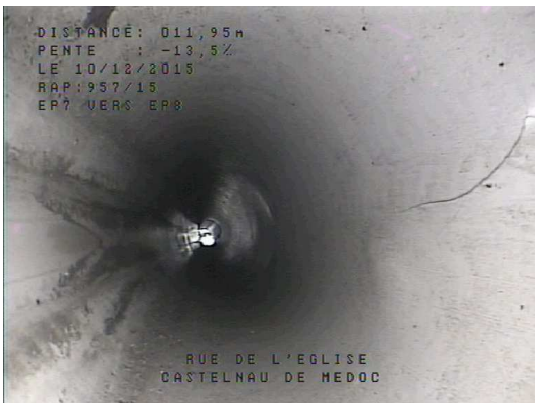
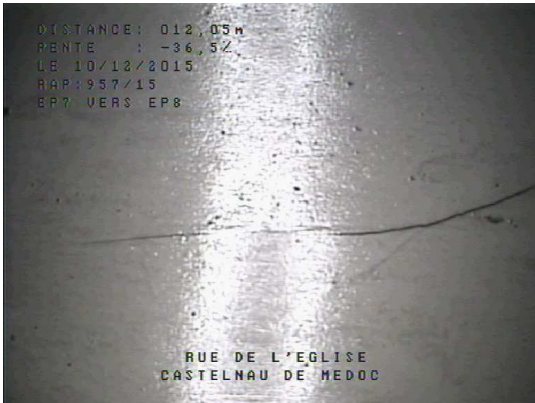
12.30 ml	-36.5 mm/m	00:01:39	
(BAB.C.A) Fissure - fissure ouverte - longitudinale à 12 heures (Fin 2) Largeur de la fissure = 1mm

12.30 ml (BAB.C.A) Fissure - fissure ouverte - longitudinale à 12 heures (Fin 2)

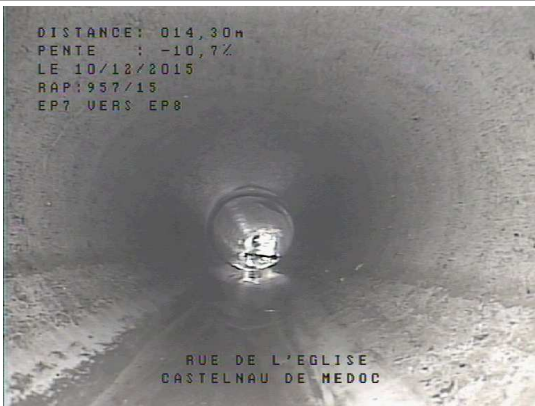
14.30 ml	-10.7 mm/m	00:02:02	
(BAA.A) Déformation - verticale de 12 heures à 6 heures (Fin 1) Réduction de la hauteur = 15%

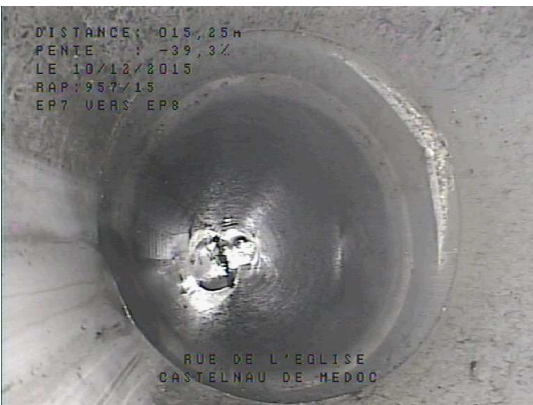
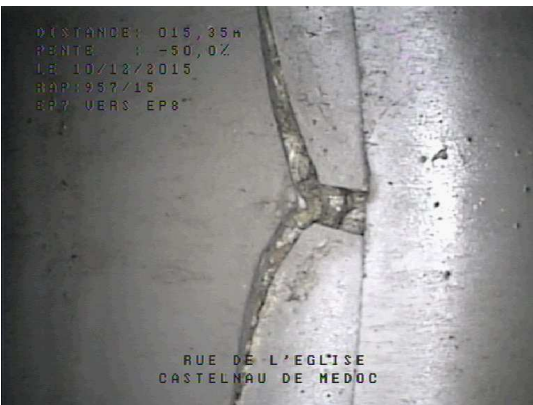
Distance	Pente	Compteur
	15.45 ml	-50.0 mm/m	00:02:16
Observation au niveau d'un assemblage.			
<p>(BAB.C.C) Fissure - fissure ouverte - complexe de 10 heures à 2 heures Largeur de la fissure = 20mm (BAO) Sol visible par le défaut (BAJ.A) Déplacement d'assemblage - déplacement longitudinal Longueur du déplacement = 150mm Remarques : Emboîtement insuffisant</p>

15.45 ml (BAB.C.C) Fissure - fissure ouverte - complexe de 10 heures à 2 heures

15.45 ml (BAO) Sol visible par le défaut

15.45	EP7 → EP8	BAO	Sol visible par le défaut	
15.45	EP7 → EP8	BAJ.A	Déplacement d'assemblage - déplacement longitudinal : Longueur du déplacement=150mm

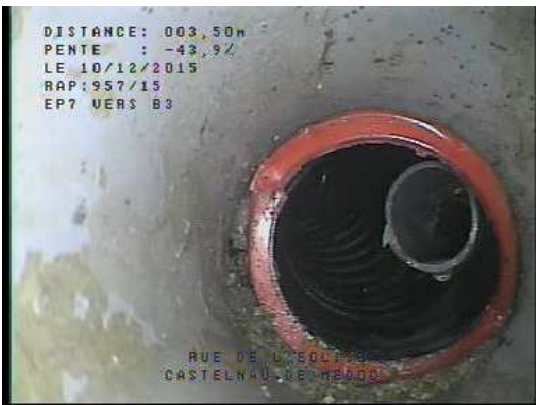
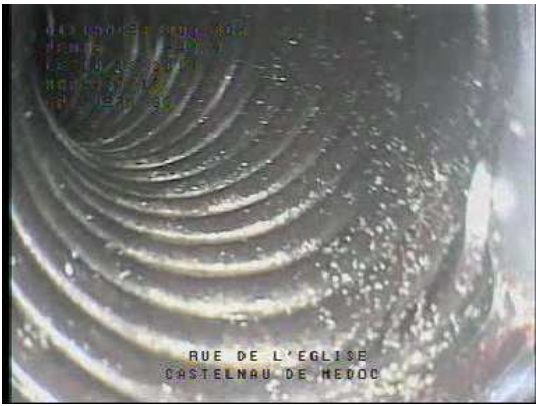
Distance	Pente	Compteur
	3.80 ml	-43.9 mm/m	00:01:05
Observation au niveau d'un assemblage.			
<p>(AED.AY) Matériau - Type non identifié de plastique (BCA.F.A) Raccordement du branchement - raccord autre que culotte - raccordement ouvert à 3 heures (BAG) Branchement pénétrant à 3 heures Longueur de la saillie = 60% (BCE.B) Type du noeud d'arrivée - boîte d'inspection Référence du noeud = B3</p>
