# INSPECTION TELEVISEE DES RESEAUX D'ASSAINISSEMENT

Client : Mairie de Castelnau Médoc

Chantier : Rue de l'Eglise  
Castelnau Médoc  
EP

Référence du dossier : 957/15  
Date d'inspection : 10/12/2015  
Distance totale inspectée : 145.00 ml  
Distance totale non inspectée : 0.00 ml  
Distance Totale : 145.00 ml

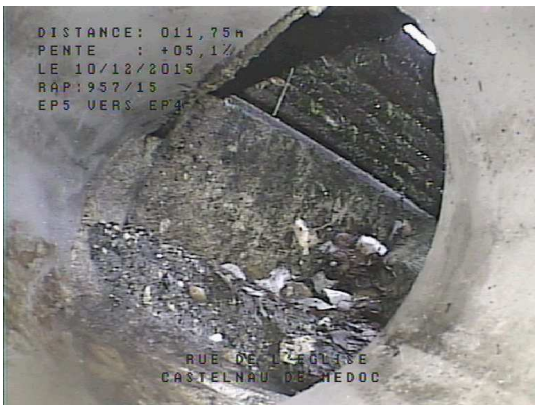
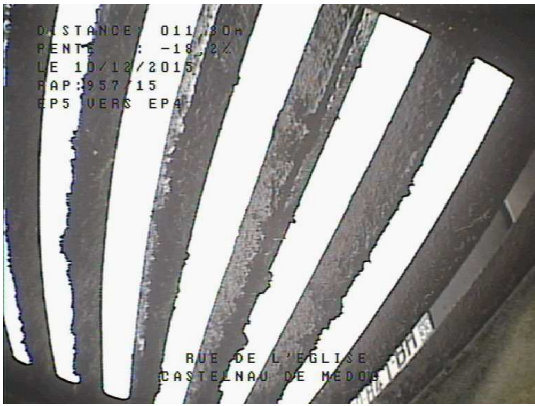
Distance	Pente	Compteur
	11.75 ml	5.1 mm/m	00:01:11
(BAB.C.A) Fissure - fissure ouverte - longitudinale à 12 heures Largeur de la fissure = 2mm Remarques : Fissure sur 5cm.

11.75 ml (BAB.C.A) Fissure - fissure ouverte - longitudinale à 12 heures

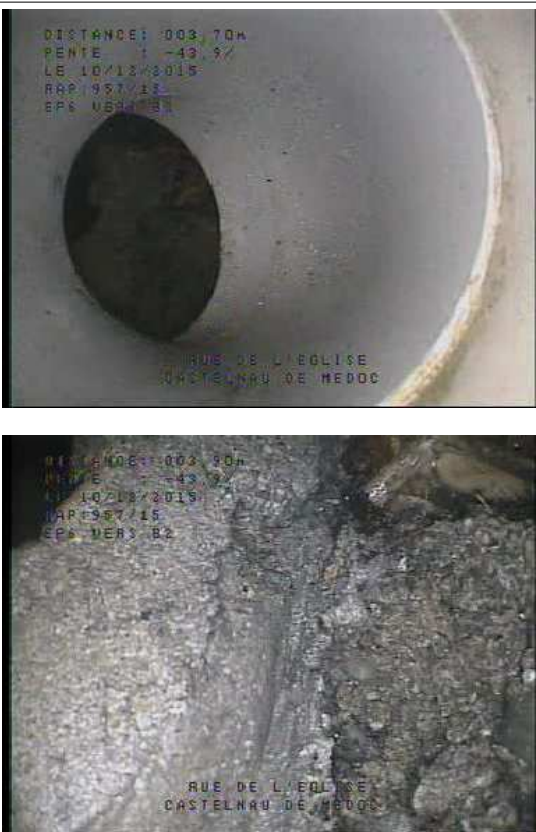
Distance	Pente	Compteur	 
	2.80 ml	-43.9 mm/m	00:00:27	
<p>(BAC.A) Rupture / Effondrement - rupture de 12 heures à 3 heures Longueur = 200mm (BCB.E) Réparation ponctuelle - trou réparé de 12 heures à 3 heures (BAL.Z) Réparation défectueuse - non conforme de 12 heures à 3 heures</p>				 
 	Distance	Pente	Compteur	 
	3.70 ml	-43.9 mm/m	00:00:37	
<p>Observation au niveau d'un assemblage.</p> <p>(BCC.A) Courbure du collecteur - vers la gauche Remarques : Coude.</p>

2.80 ml (BAC.A) Rupture / Effondrement - rupture de 12 heures à 3 heures
